Caracterización biológica del hongo *Aspergillus sp* encontrada en las semillas de *Caesalpinia coriaria* (Nacascal) y su impacto en la salud del Medio Ambiente. Año 2007.

Categoría: PROYECTO DE INVESTIGACION AMBIENTAL

ANTONIO VASQUEZ HIDALGO

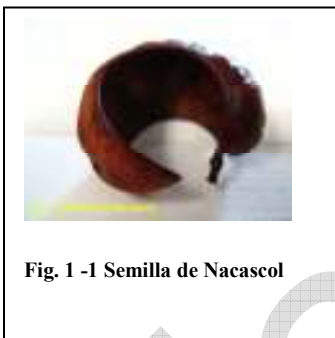
Fig. 1 -1 Semilla de Nacascol

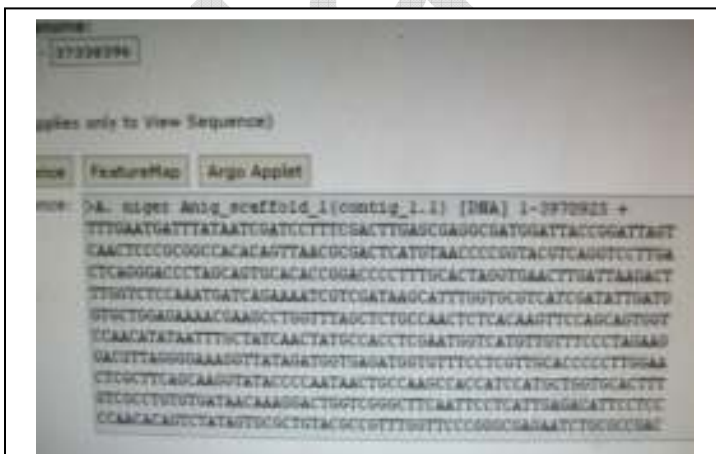
Fig. 2. Secuenciación del DNA del genero *Aspergillus sp*
Fuente: BROAD INSTITUTE. *Aspergillus* Comparative Database. 2007

Por estudios Genotípicos se encontró que es del genero *Aspergillus* presentando la siguiente secuenciación de DNA.
